エコバスリフォーム®
ecology and economy

HOTEL BATHROOM RENOVATION

お風呂の再生リフォーム

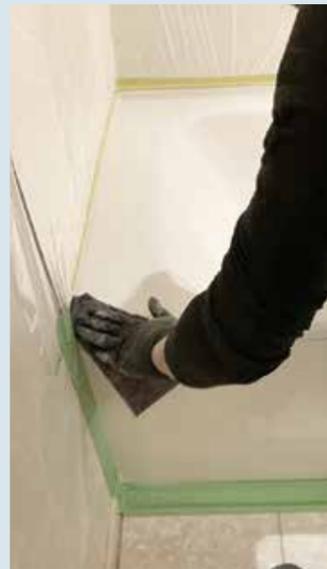
機器の取り外し・下地調整

下地研磨

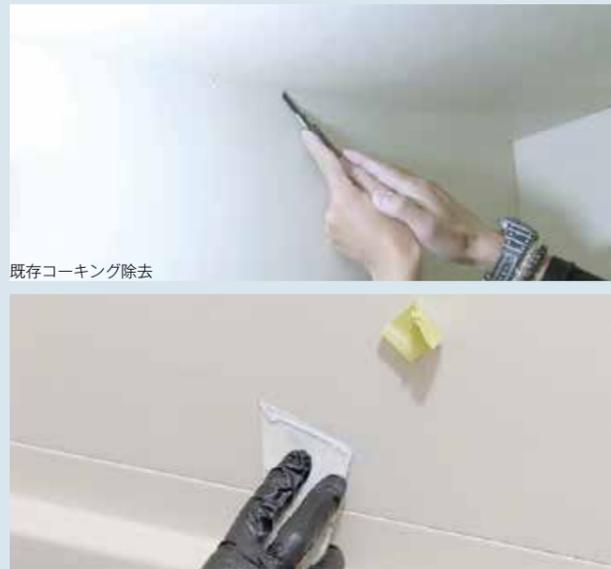
既存コーキング除去

パテ打ち

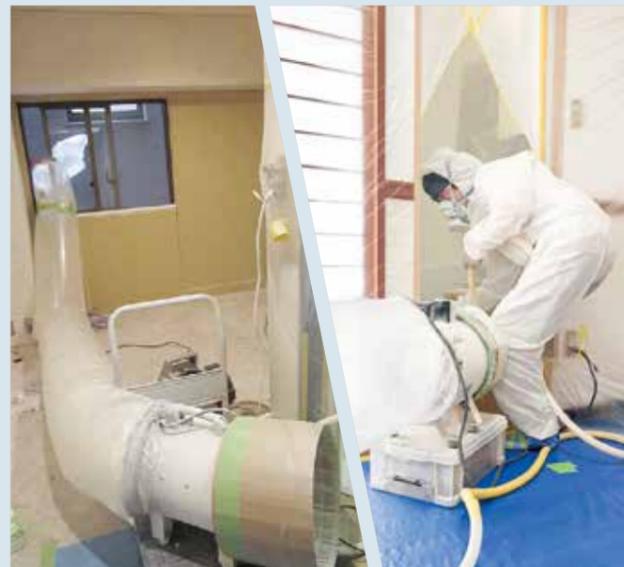
吹付塗装

ダクト排気中

塗装工事で溶剤の臭気が発生しますが、ダクトファンで部屋の外部に強制排気を行います。通常1日程度で臭いは無くなります。臭気が発生する作業時は、適切に換気を行い臭気の拡散を抑えます。詳しくは、P.5のダクト排気中のお写真をご参照下さい。

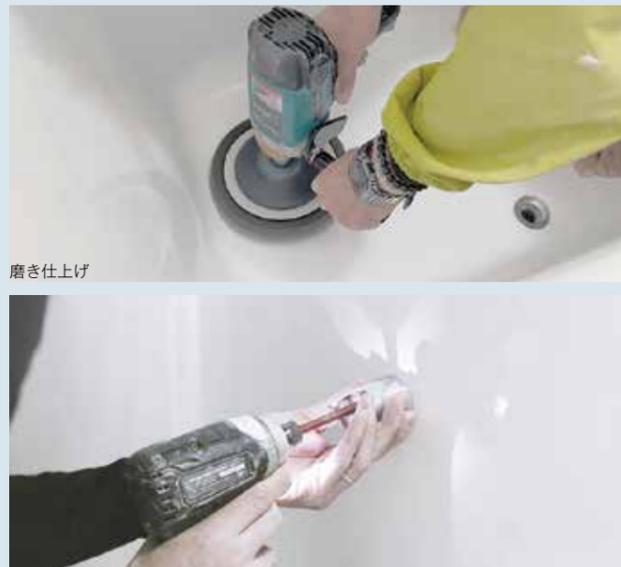
仕上げ処理・機器の設置

磨き仕上げ

設備機器復旧

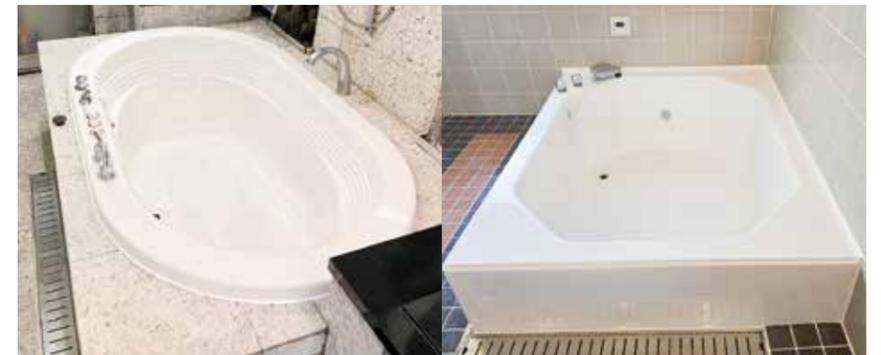
大型浴槽・ホーロー浴槽にはダブルコート

ホーロー浴槽やタイルなど、表面がガラス層で覆われている素材の場合、より密着性を高めるために「ベースコート」を塗布してから「トップコート」を塗布するダブルコートで仕上げます。経年劣化で巣穴(小さい穴)やプリスター(膨れ)等が発生している場合にもベースコートの吹付塗装を行うことで、劣化した部位が浮き上がり、的確な補修が行えます。仕上げに高光沢のトップコートを吹付塗装し完成です。

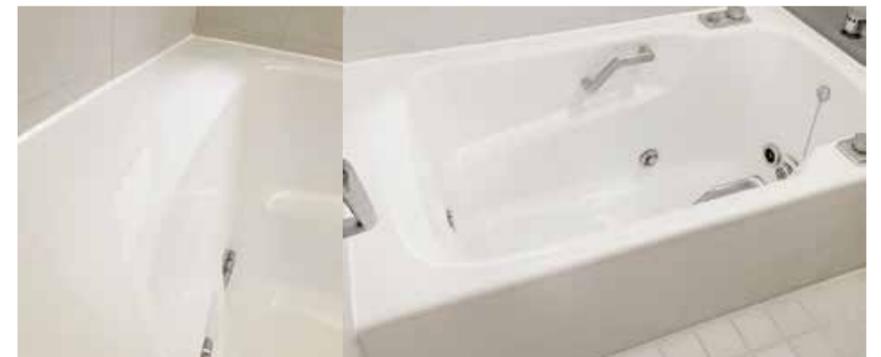
クリアー塗装でより綺麗に

より綺麗で透明感のある仕上がりを求めるならクリアー塗装がお勧めです。カラーコート×クリアーコートの組み合わせでアクリル人大風に仕上がります。カラーコートのみには比べ肉持ち感のある見た目になります。またクリアーを上塗りすることでカラー塗膜の保護にもなり、より綺麗な状態が長続きます。

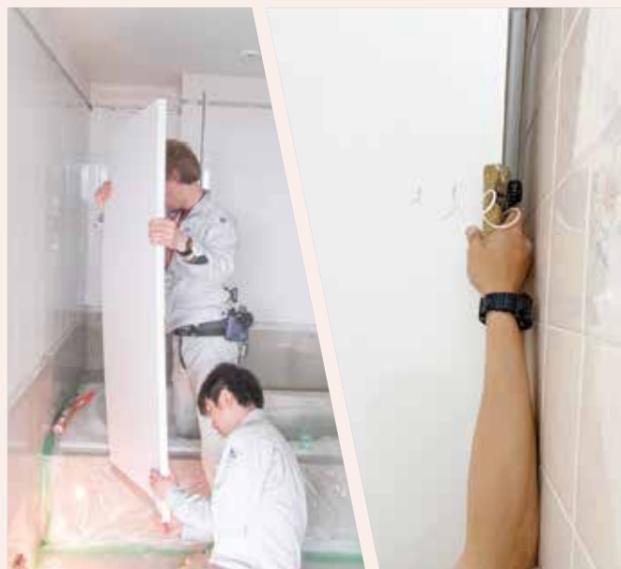
パネル貼り付け

カンナでミリ単位の調整

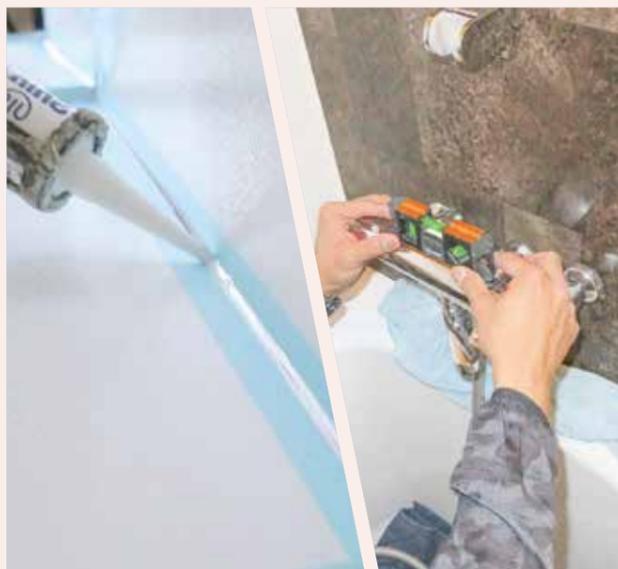
コーキング打設で防水処理

設備機器設置

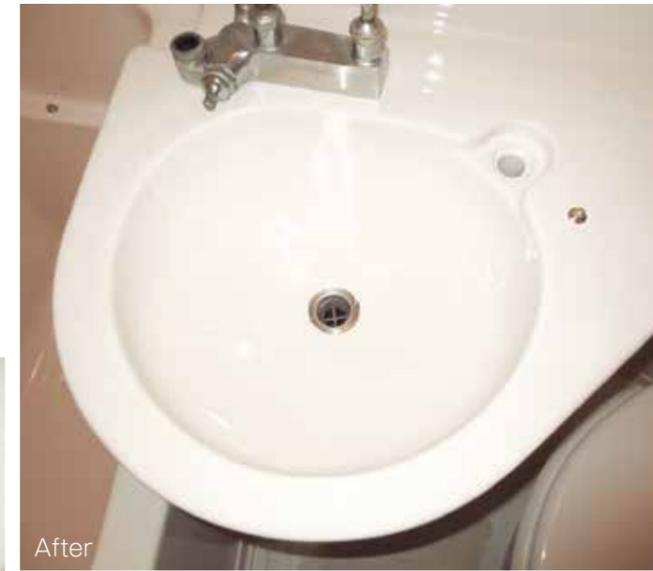
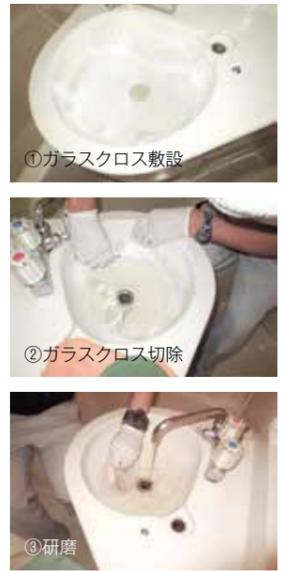
CASE 11

熱いお湯を流す洗面ボウルは劣化も早く、細かなヒビ割れや亀裂等も多く見られます。それらの補修として、弊社ではFRP(強化繊維プラスチック)ライニング補修を採用しております。耐久性・耐水性に優れております。本施工例では洗面ボウルに対して施工しておりますが、浴槽の割れ・欠けにも対応しております。

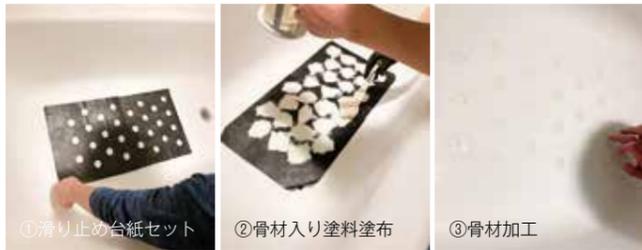
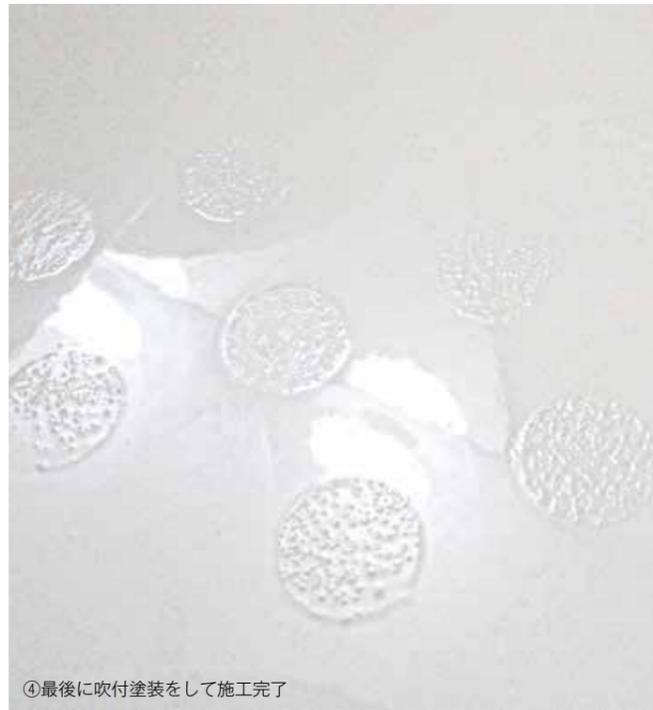
浴槽滑り止め加工

浴槽底に滑り止め加工を塗装と一緒に加工することができます。
市販で売っている滑り止めシートと比べると、
①塗料と同色で目立ちにくい
②汚れにくい
③清掃性が高い
④はがれない
などのメリットがたくさんあります。その他にも配置パターンを自由に決められたり、骨材の大きさも選ぶことができます。

④最後に吹付塗装をして施工完了

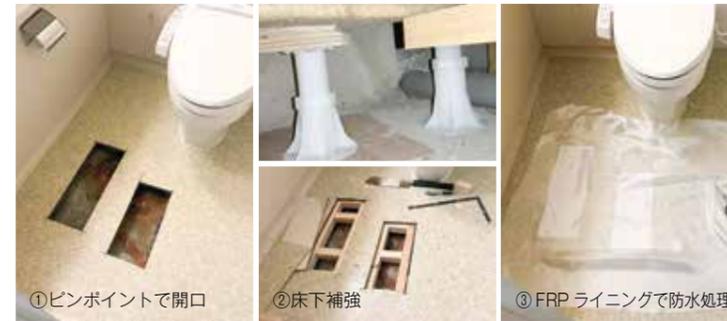
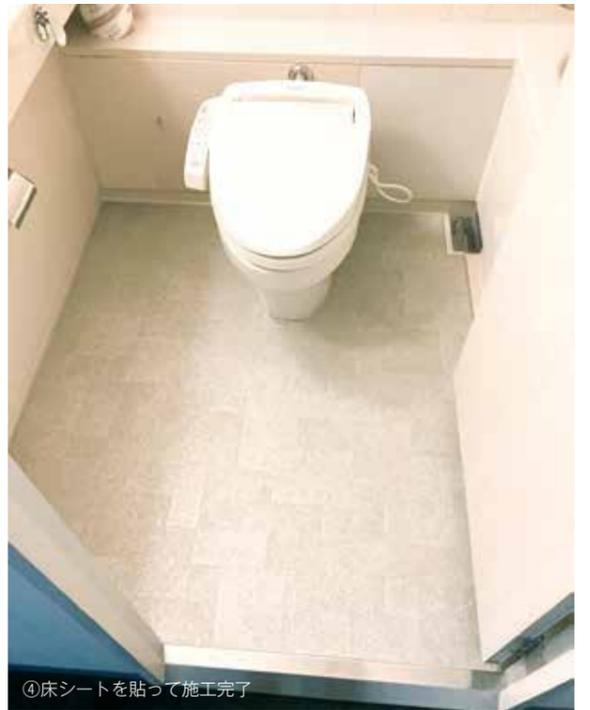
床のたわみ補修

浴室床がフワフワ凹んだり床に亀裂が生じている場合、床裏の支えが劣化し補強が効いていない状態になっています。
補強をするために床を開口し、床下から補強材で支えてたわみを解消します。

①ピンポイントで開口

②床下補強

③FRPライニングで防水処理

④床シートを貼って施工完了

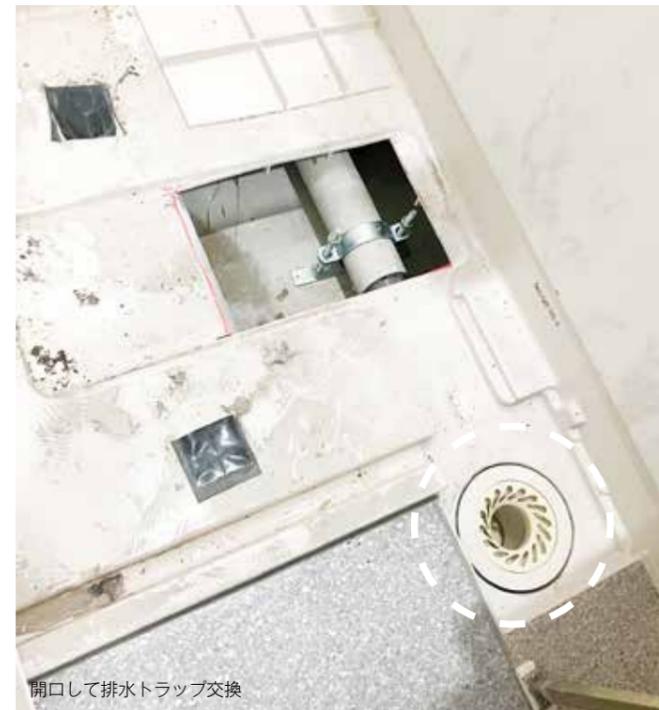
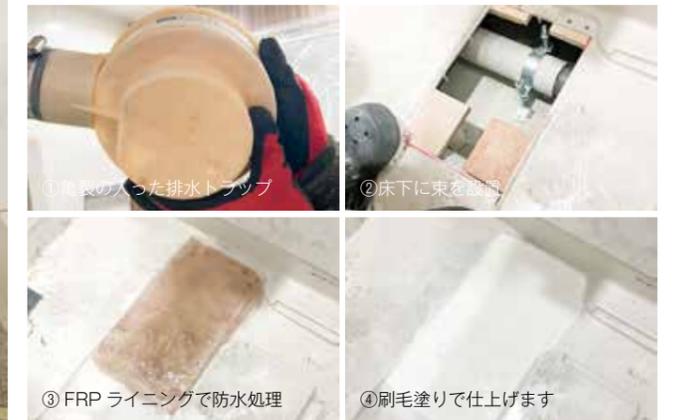
浴槽下排水トラップ交換

破損していた排水トラップを交換するために、床下を開口します。
開口箇所は防水処理でしっかりとふさぎます。

開口して排水トラップ交換

①電装の壊れた排水トラップ

②床下に束を設置

③FRPライニングで防水処理

④刷毛塗りで仕上げます
